### *Rivestimenti interni*

### Rivestimento in malta di cemento

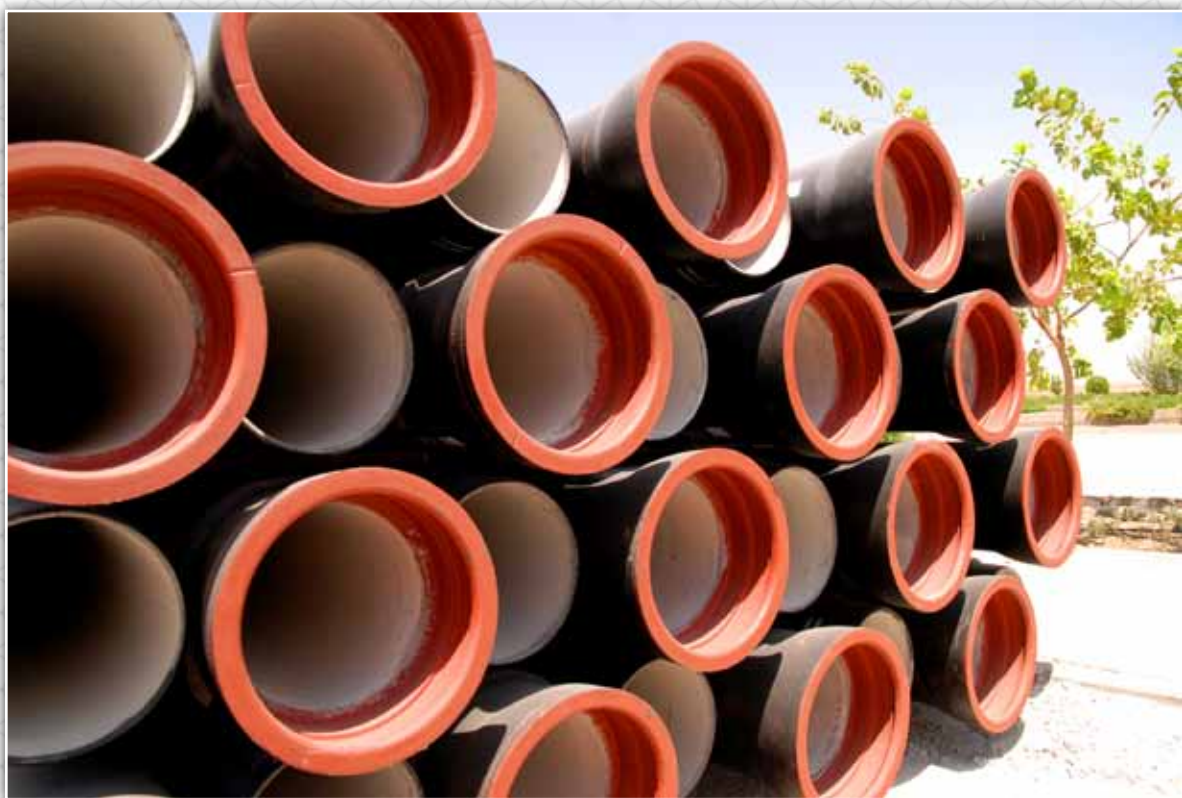
In base alle esigenze dei clienti, i seguenti rivestimenti possono essere applicati alla superficie interna dei tubi:

- Malta di cemento Portland secondo ISO 4179
- Malta di cemento Portland con rivestimento sigillante secondo ISO 16132
- Cemento ad alto tenore di allumina
- Vernice bituminosa secondo ISO 8179
- Vernice poliuretanica
- Vernice epossidica

Per proteggere la superficie interna dei tubi dagli agenti corrosivi, HANYCO utilizza un rivestimento in malta cementizia conforme alla norma ISO 4179. I vantaggi di questo strato di rivestimento sono i seguenti:
